Reporte Final

**Incendio de Supermercado Southwest
35 Avenue y McDowell Road**

Marzo 14, 2001
Incidente #01-045301

Departamento de Bomberos de Phoenix
150 South 12 Street
Phoenix, Arizona 85034

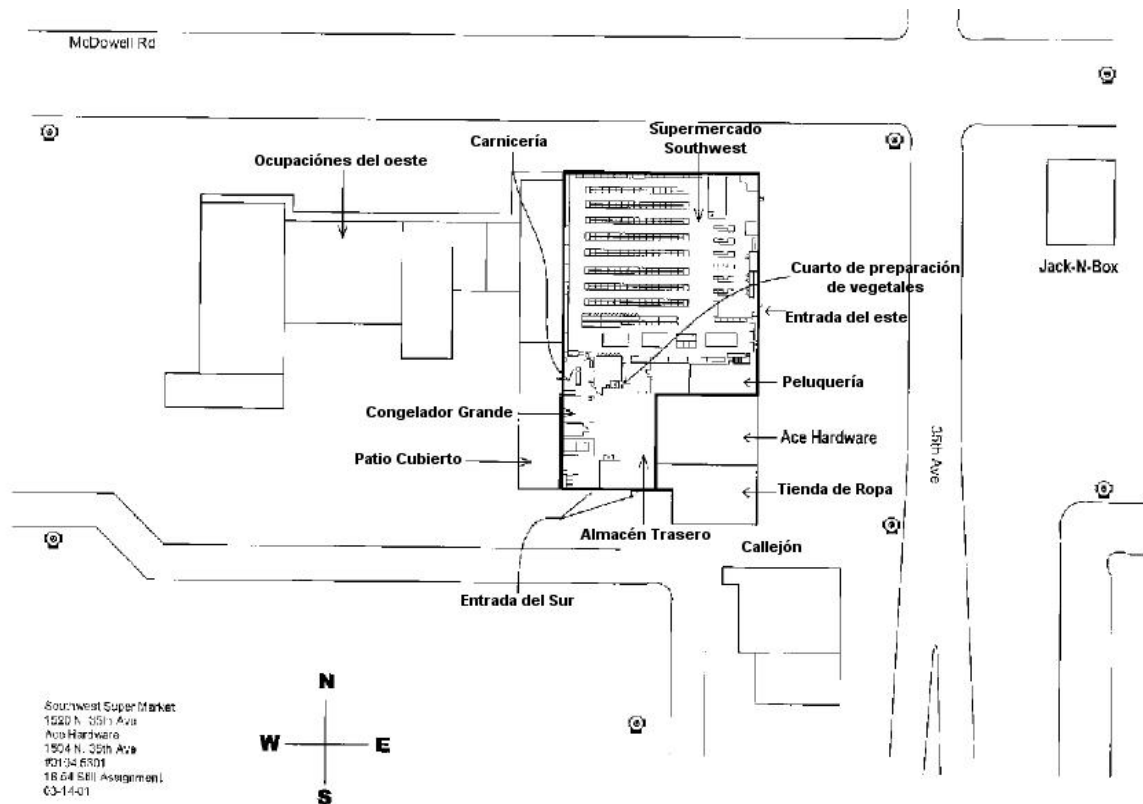
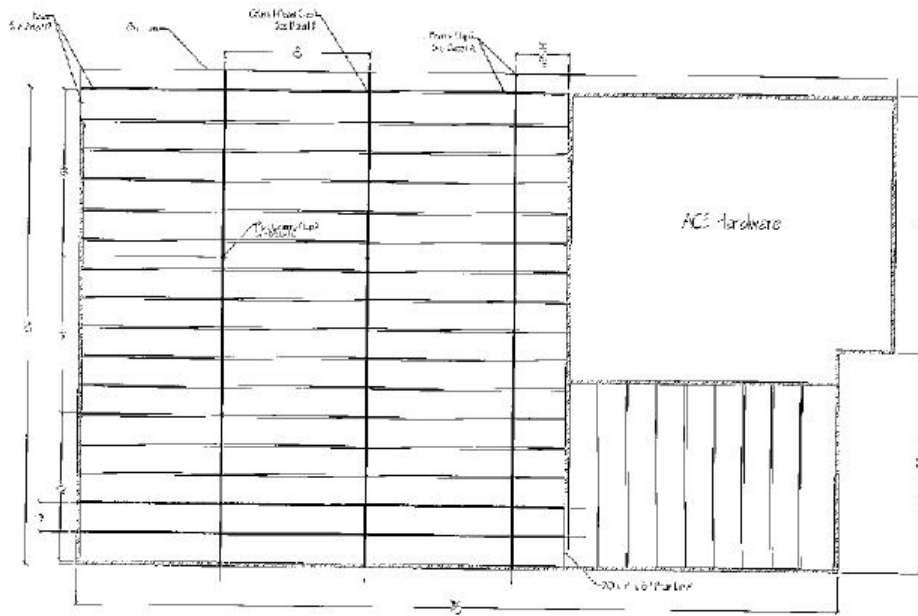
El edificio estaba construído sobre una base de concreto sin subniveles. Las paredes fueron construídas en bloques de concreto de 12" x 4" x 16". Refuerzos de esquilas horizontales fué encontrado aproximadamente cada 24 pulgadas del centro. El cuadro estructural para el techo consistían de columnas de acero con una red de armazones de acero. Los soportes del area de la tienda estaban asentados sobre bolsas para soportes. Los soportes eran soportados por tubos de 6". Los armazones estaban colocados a 6 pies de distancia, con vigas de armazón a armazón para sostener el material del techo. Del lado Este del supermercado habia una viga voladiza de 12' que cubría la entrada principal. En la parte trasera del area del almacén no había vigas, solamente armazones expandiendose de Este a Oeste.

Había un area pequeña para oficinas en el segundo piso localizada entre el almacén trasero y el supermercado. El acceso a esta área era a través de una escalera localizada en el cuarto de preparación de verduras (ver diagrama).

El techo era un sistema de madera panelizada, consitiendo en vigas de soporte que se expandian desde los armazones con un piso de madera contrachapada y un sistema de techo. El material del techo era de ½" con algo de material de asfalto. El techo del mercado estaba conectado al fondo de los armazones por un marco de 2 x 4's, creando un ático de aproximadamente 4'. Con excepción del frente de la tienda, habia una pared de parapeto alrededor de las areas de ocupación.

Entre el área de compras del supermercado y el almacén había una pared de ladrillos que las separaba. Esta pared no se extendía en toda la distancia, pero estaba llena de acero por 20 pies por un dintel de acero de 4 x 8 en la parte Oeste. En esta misma pared habían dos aberturas viejas de aproximadamente 3' x 3'. Estas aberturas permitieron la extensión del incendio hacia el área del ático del supermercado.

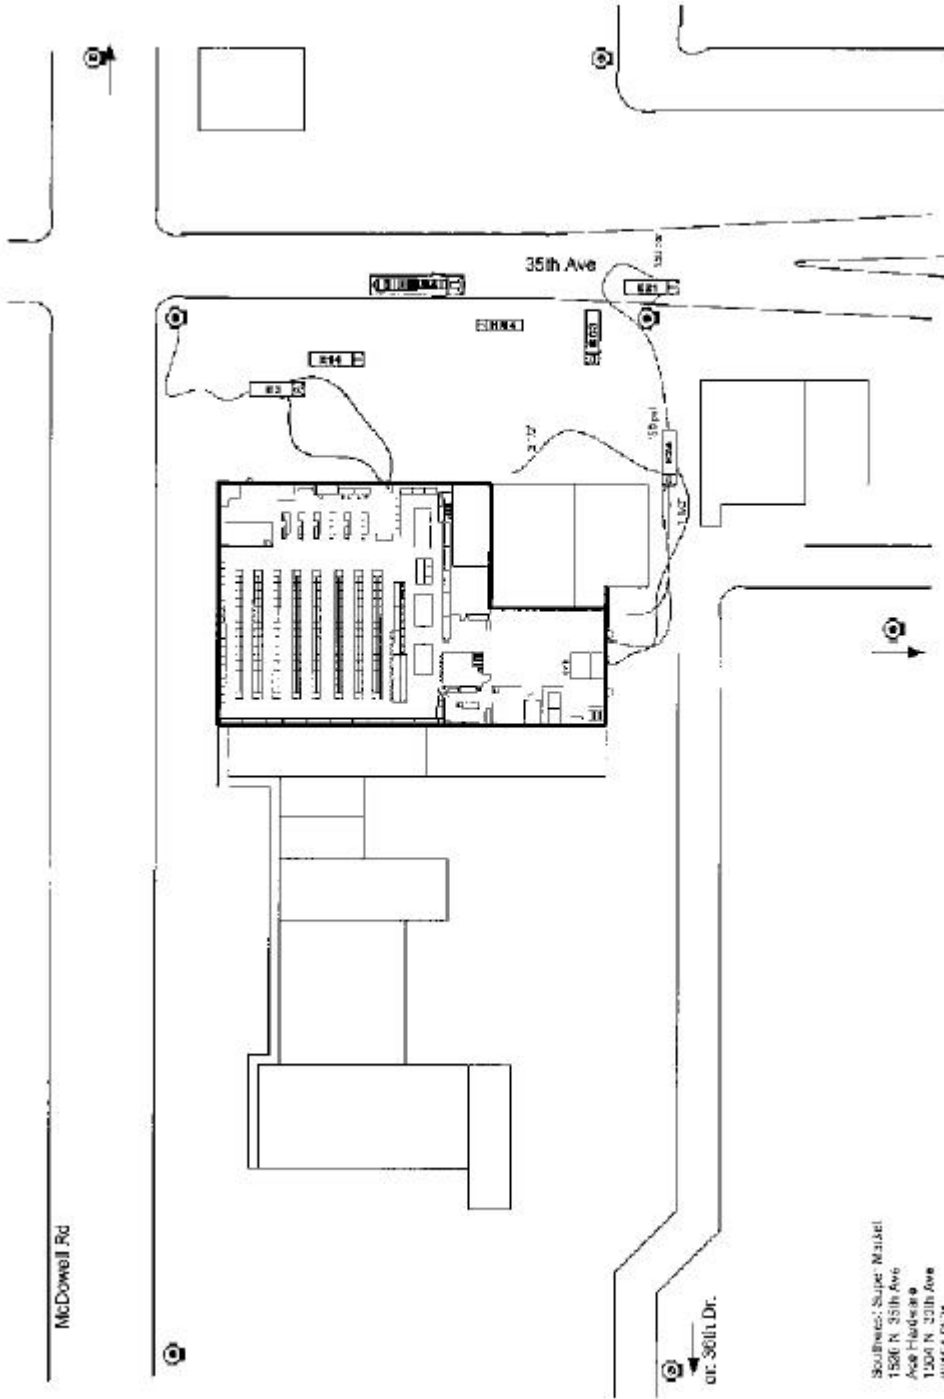
Southwest Super Market
158E N 35th Ave
Ace Hardware
1300 N 35th Ave
0315, 0321
15.54 810 Assignment
03-11-01

Respuesta Inicial

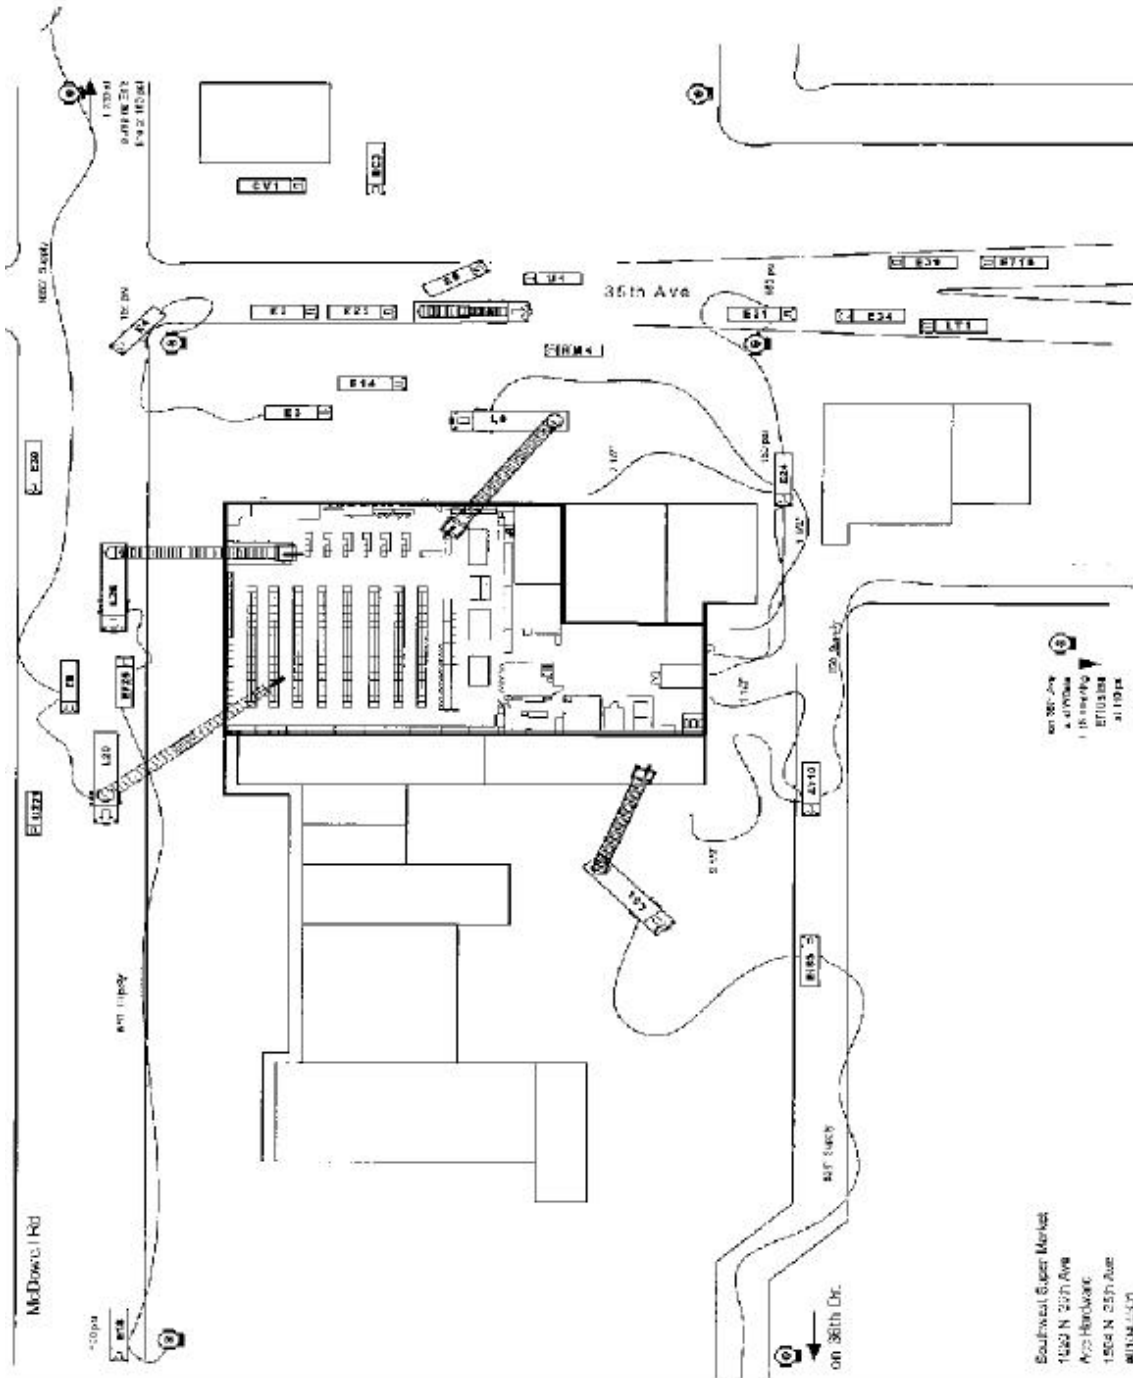
Southwest Super Market
 1463 N 25th Ave
 Auto Hardware
 1504 N 25th Ave
 #0104-257
 18 04-201 Assignment
 28-4-01

Colocación de Aparatos / Operación Defensiva
